**ESTADO DO RIO GRANDE DO SUL
MUNICÍPIO DE CRUZEIRO DO SUL**

RELATÓRIO FOTOGRÁFICO

RESTABELECIMENTO DA ESCOLA MUNICIPAL DE ENSINO INFANTIL JACOB SEHN

Espaços físicos da EMEI afetados: Cozinha, lavanderia, refeitório, sala maternal A1, sala maternal A2, sala professores, sanitários femininos, sanitários masculinos e espaço ao ar livre (playground).

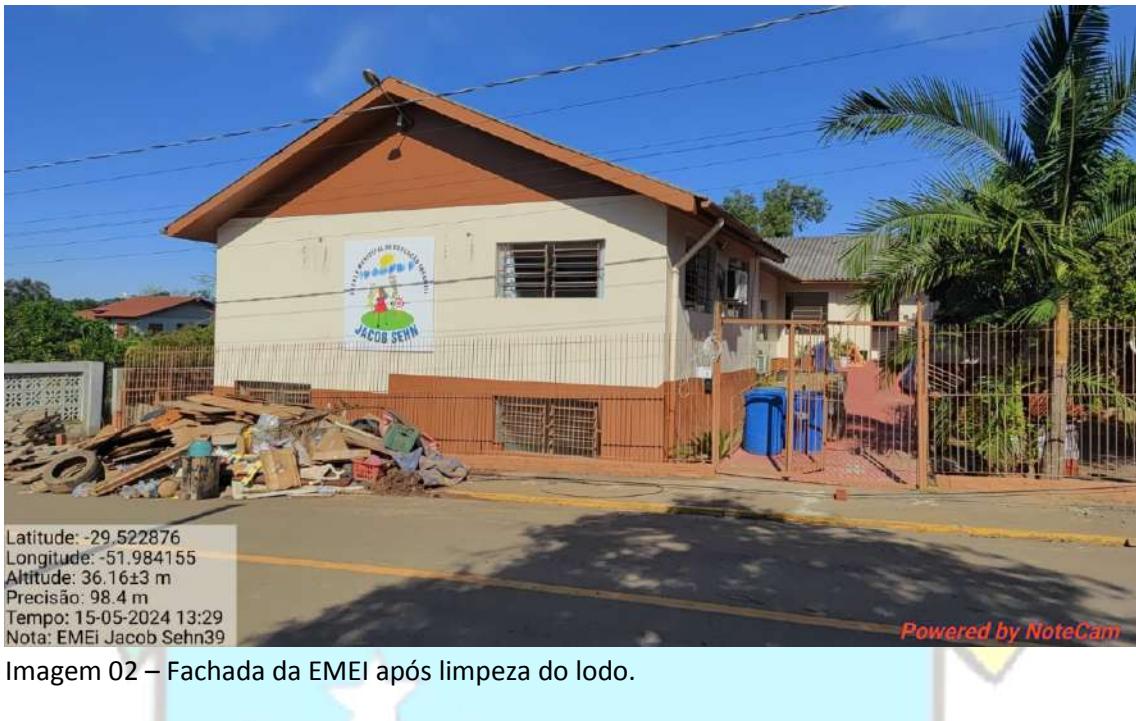
Imagen 02 – Fachada da EMEI após limpeza do lodo.

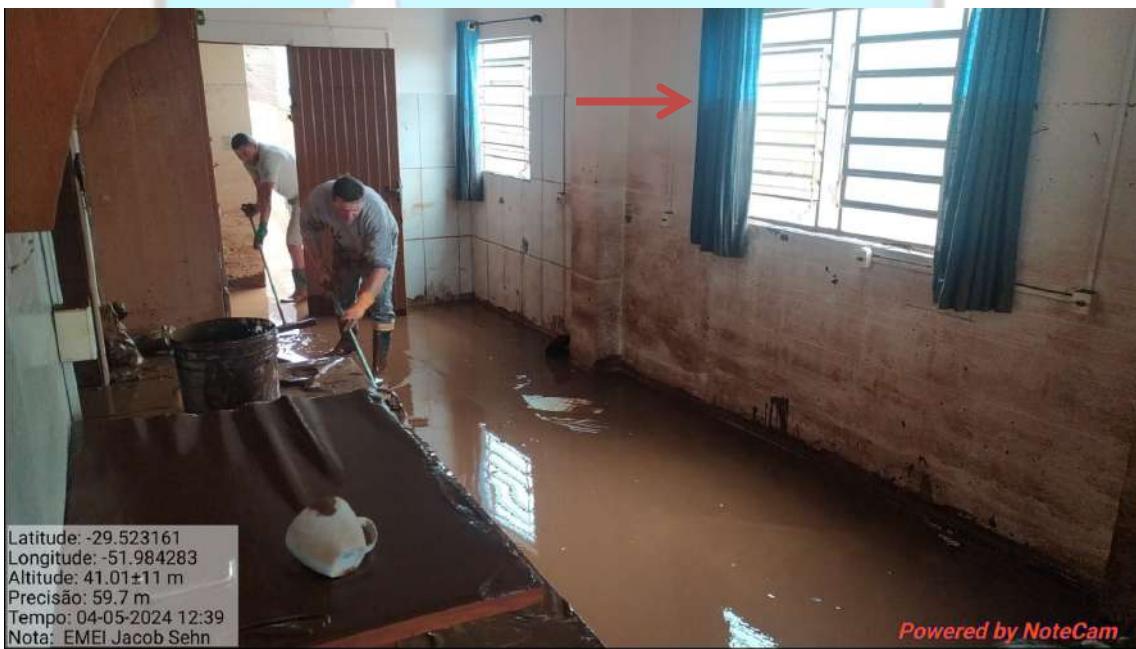
Imagen 04 – Marca da altura da enchente no pavimento térreo da EMEI.

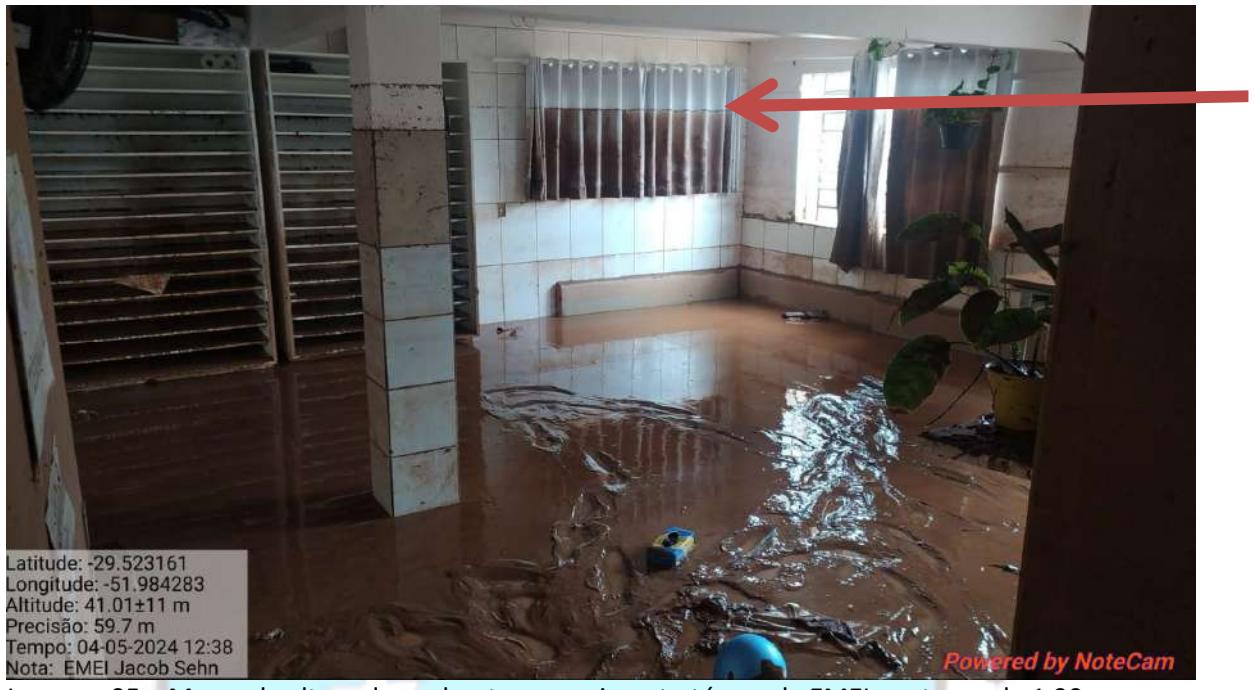
Imagen 05 – Marca da altura da enchente no pavimento térreo da EMEI em torno de 1,90m de altura.

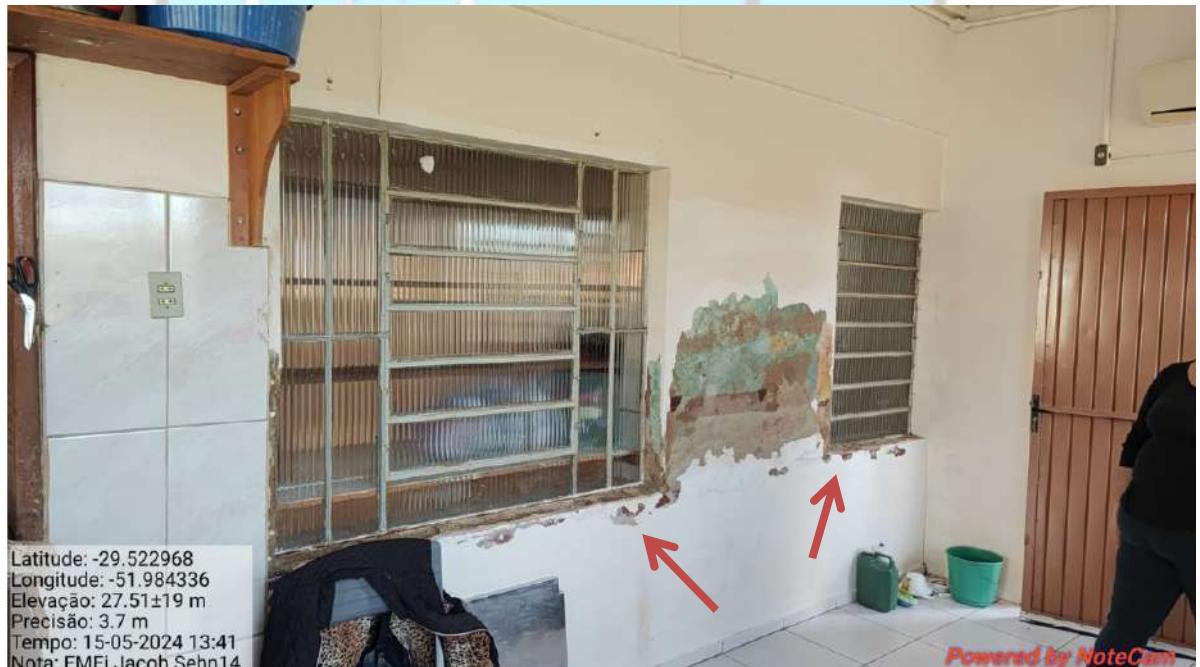
Imagen 06 – Previsto a remoção dessas 2 esquadrias com fechamento em alvenaria, chapisco, emboço e pintura previsto nos itens: 1.2.3 até 1.2.7. As mesmas estão muito imperadas e sofreu patologias no vão da alvenaria.

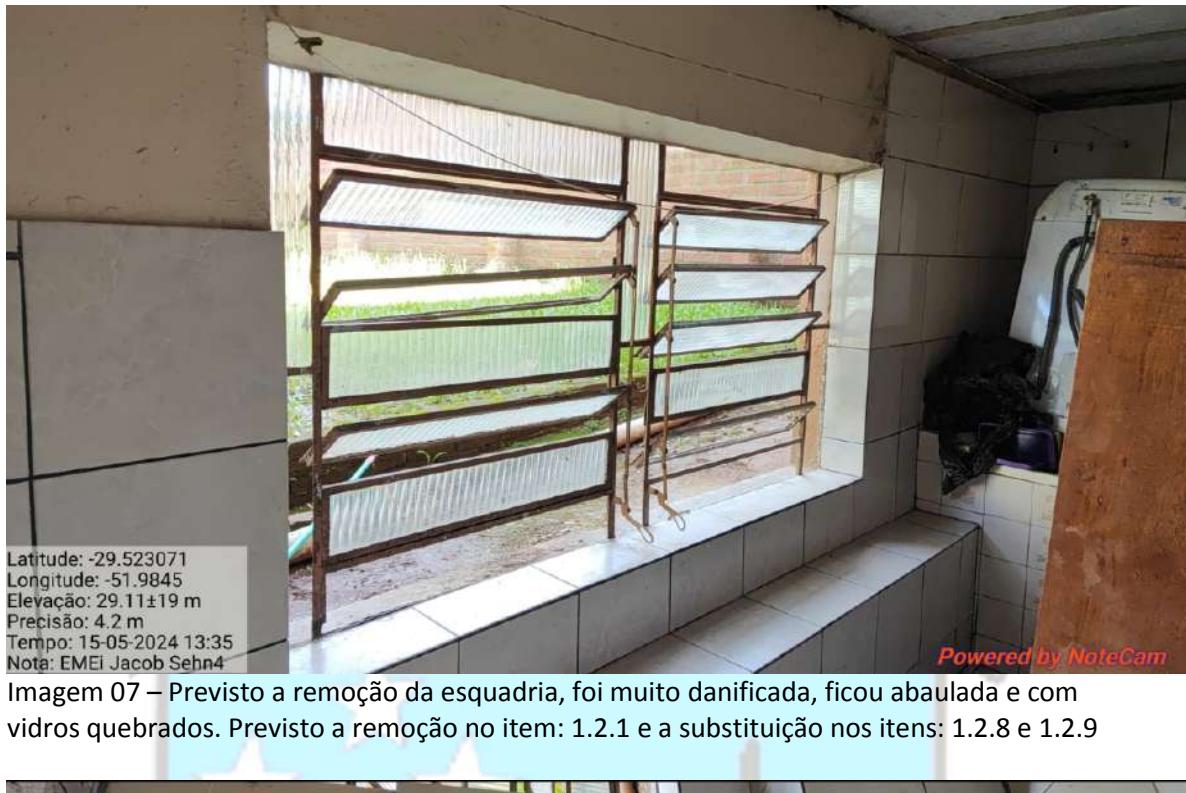
Imagen 07 – Previsto a remoção da esquadria, foi muito danificada, ficou abaulada e com vidros quebrados. Previsto a remoção no item: 1.2.1 e a substituição nos itens: 1.2.8 e 1.2.9

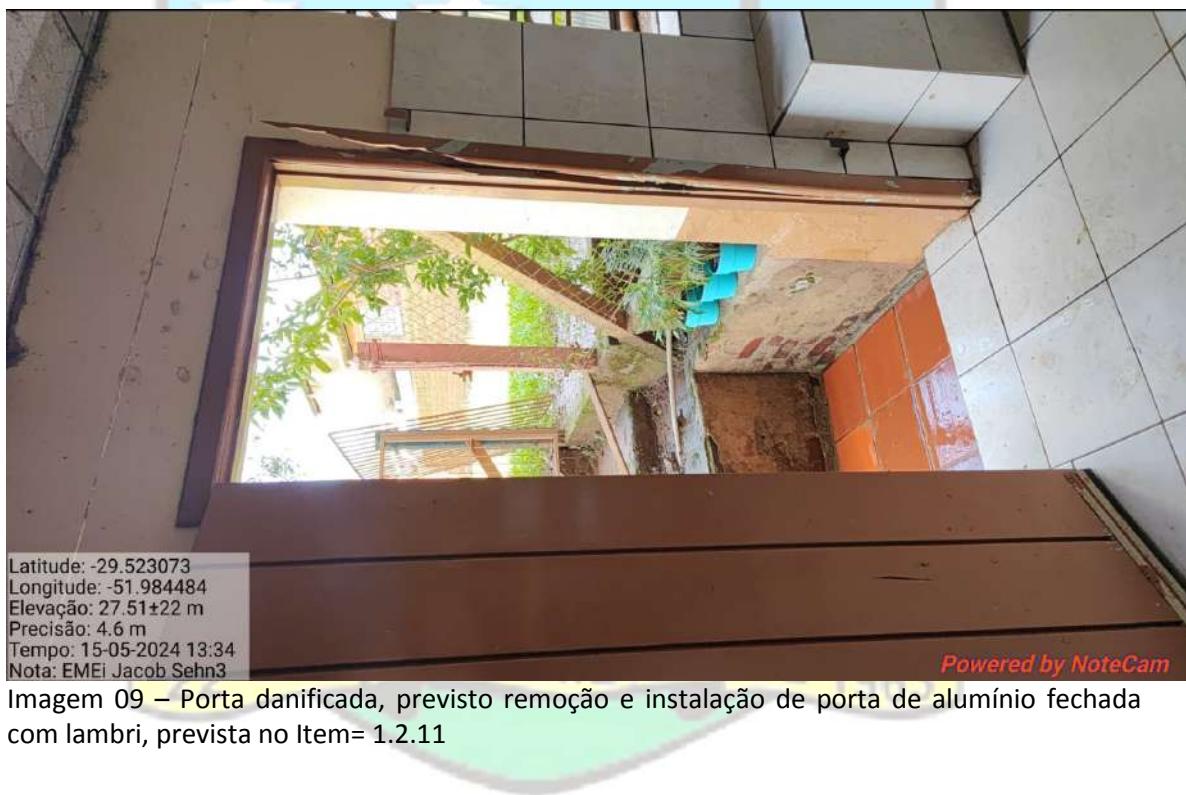
Imagen 09 – Porta danificada, previsto remoção e instalação de porta de alumínio fechada com lambri, prevista no Item= 1.2.11

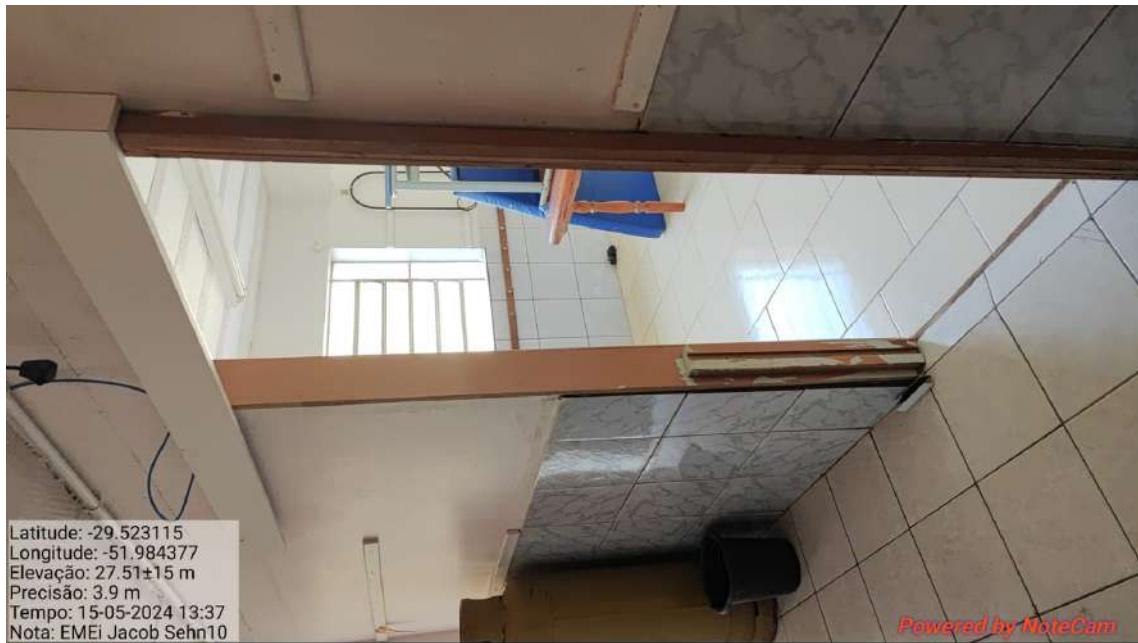
Imagen 10 – Porta danificada folha suspensa , previsto remoção da esquadria na totalidade e instalação de porta de alumínio de correr, prevista no Item= 1.2.10

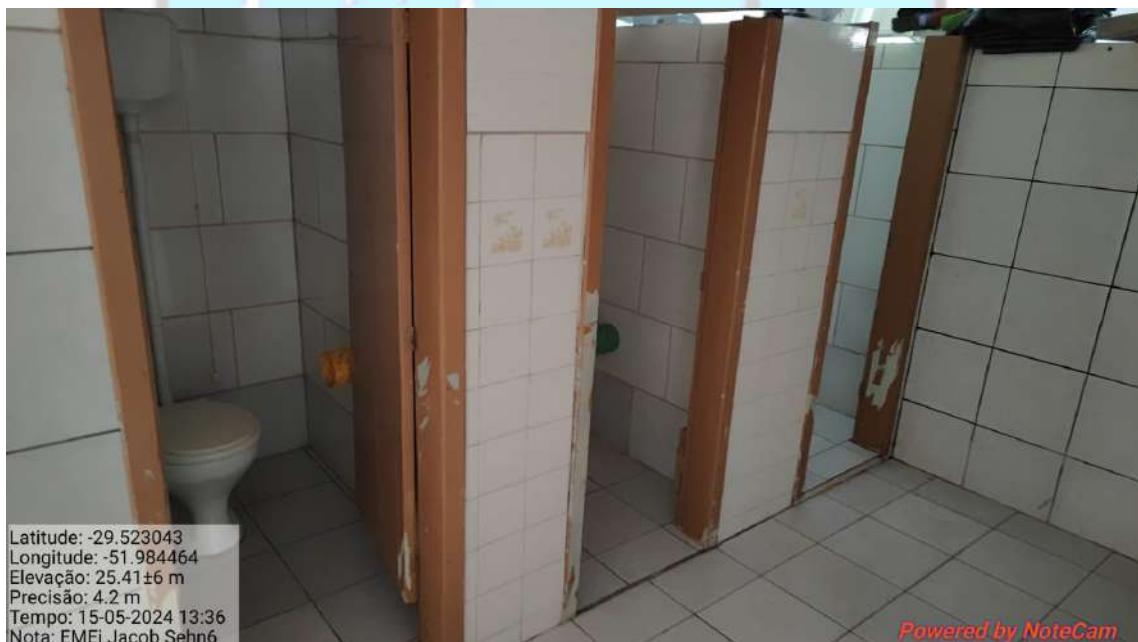
Imagen 11 – Portas dos sanitários, folhas estufadas e inchadas, removidas na limpeza, previsto instalação de porta de alumínio com lambri e fecho abre e fecha interno. Item= 1.2.11

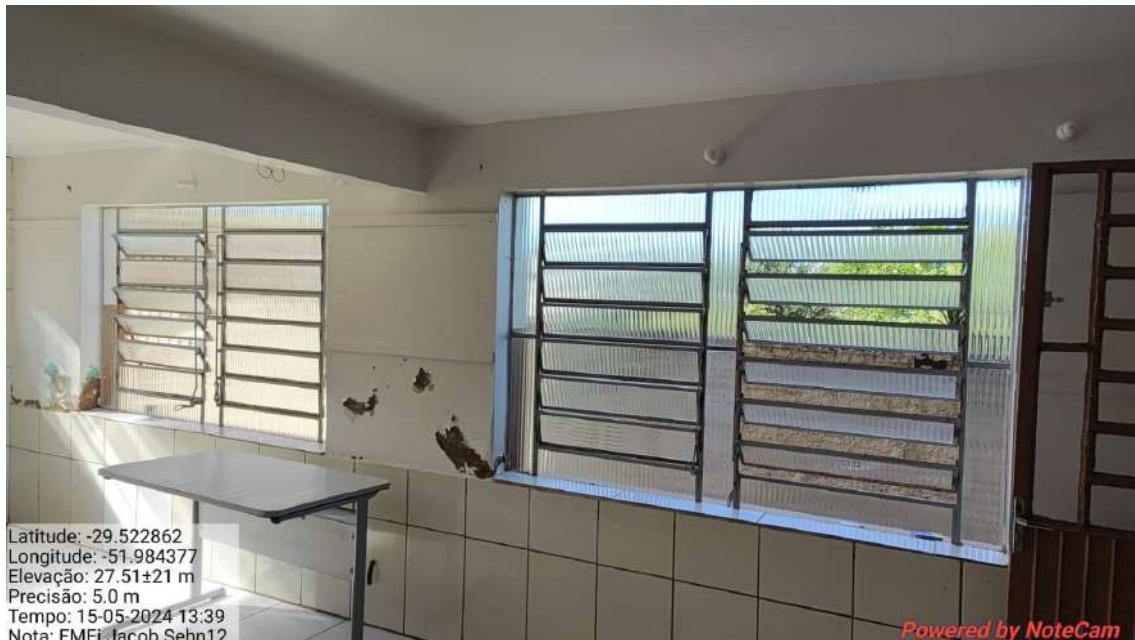
Imagen 08 – Diversas esquadrias basculantes imperadas, não abrem, previsto serralheiro para lubrificar e desemperrar no item 1.2.12.

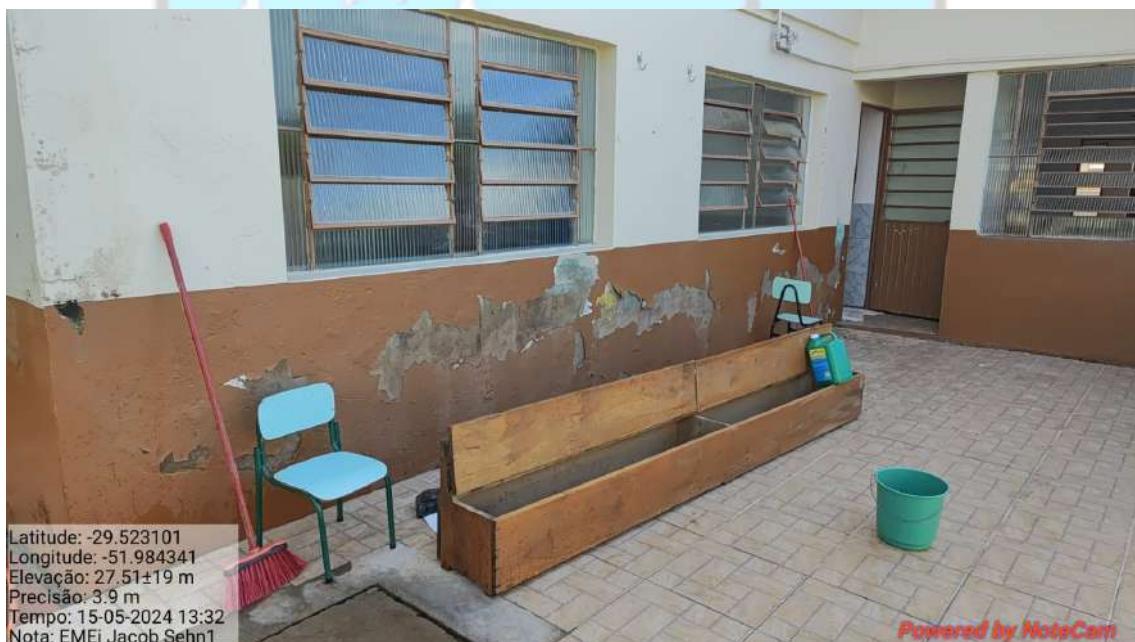
Imagen 08 – Previsto lixamento e pintura das esquadrias no item 1.2.13 e 1.2.14 do pavimento térreo da edificação, patologias causadas após a cheia.

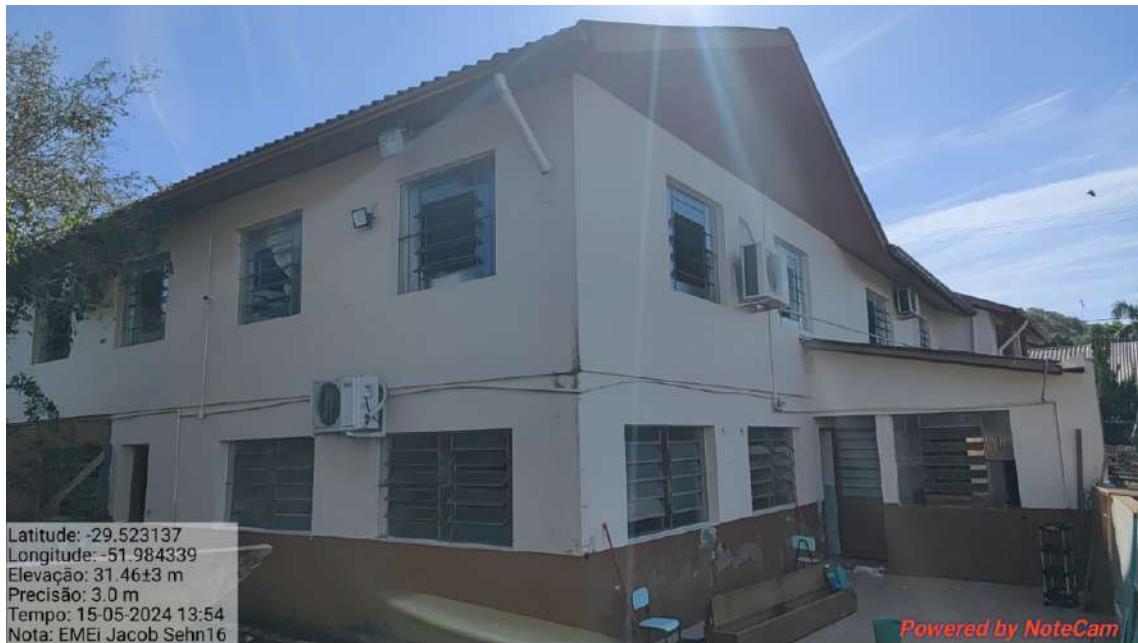
Imagen 08 – Previsto pintura externa no item 1.2.15 do pavimento térreo da edificação, patologias causadas após a cheia e na limpeza com lava jato, soltou a pintura.

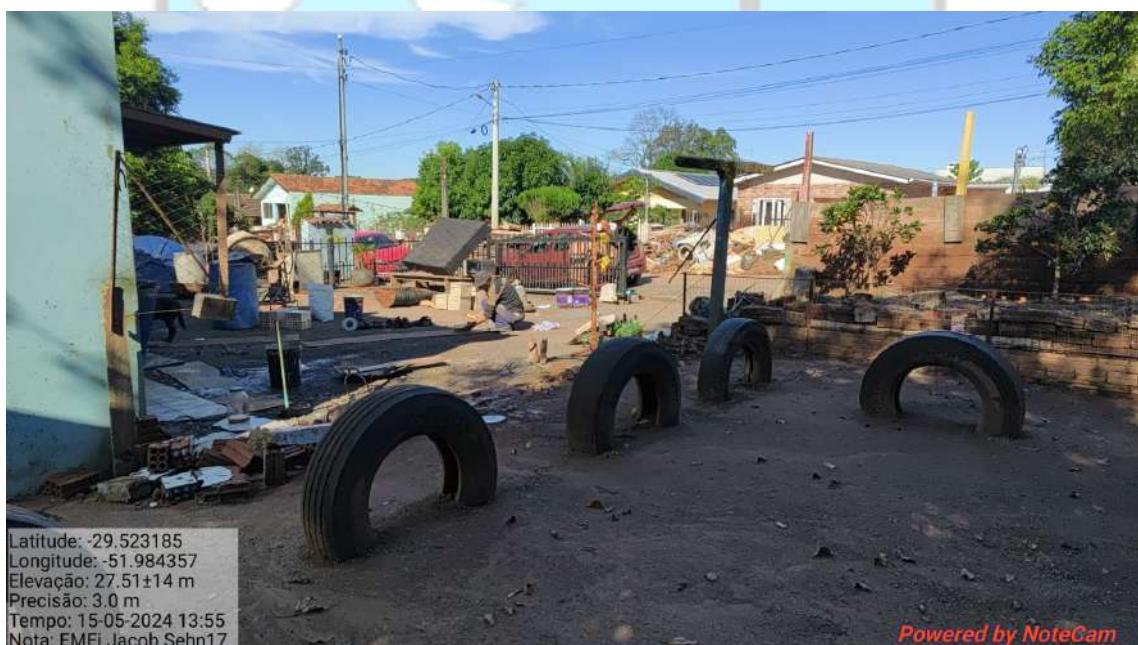
Imagen 12 – Mureta com alambrado caiu, previsto novo alambrado no item: 1.3.1.

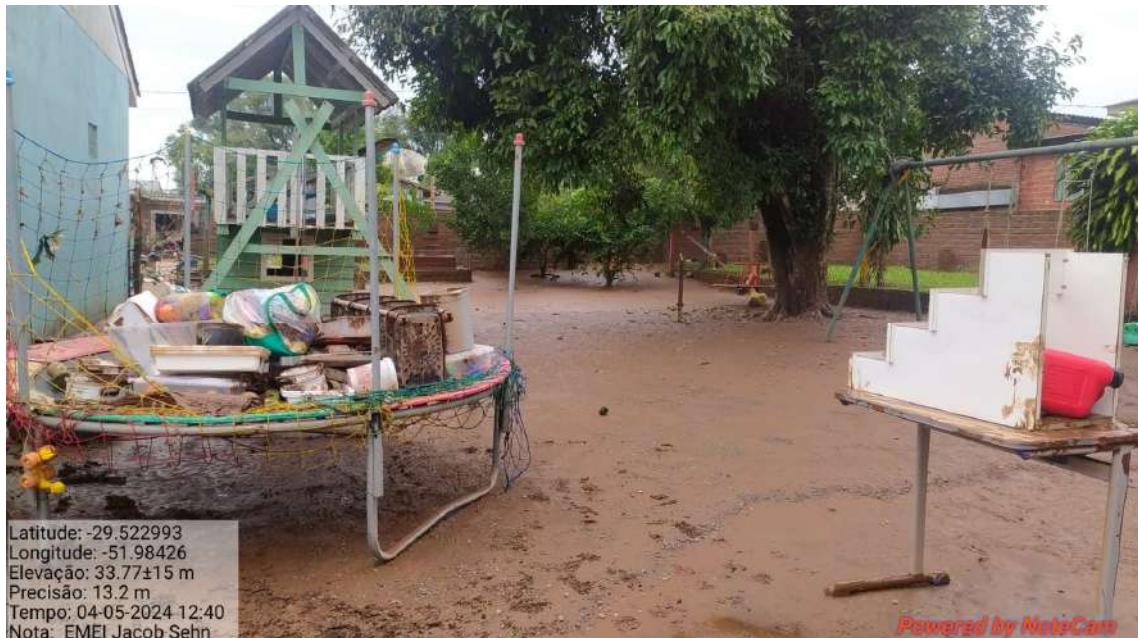
Imagen 13 – Previsto brita para o pátio das crianças para posterior instalação da parte do playground que conseguiram salvar. Lastro de brita previsto no Item: 1.3.2, carga e descarga previsto no item: 1.3.3, transporte previsto no item: 1.3.4.
