ESTADO DO RIO GRANDE DO SUL  
**MUNICÍPIO DE CRUZEIRO DO SUL**

**RELATÓRIO FOTOGRÁFICO**

**RESTABELECIMENTO DO PARQUE POLIESPORTIVO DO MUNICÍPIO**

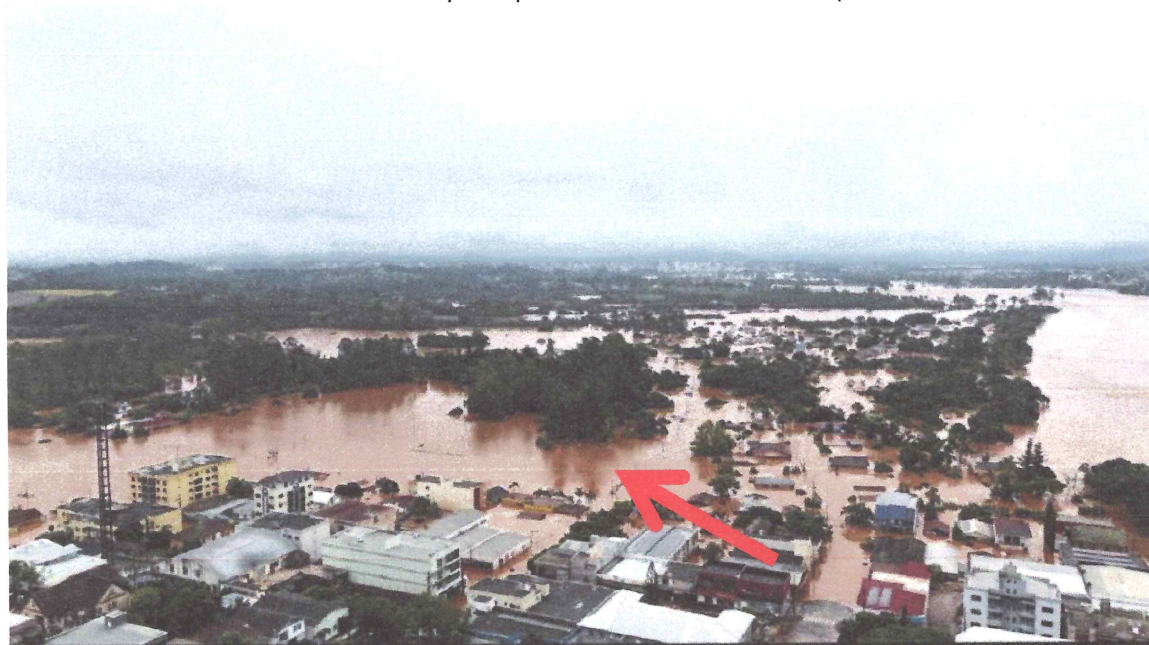
*Imagem 01 - Parque Poliesportivo submerso durante a enchente – imagem aérea realizada com drone*

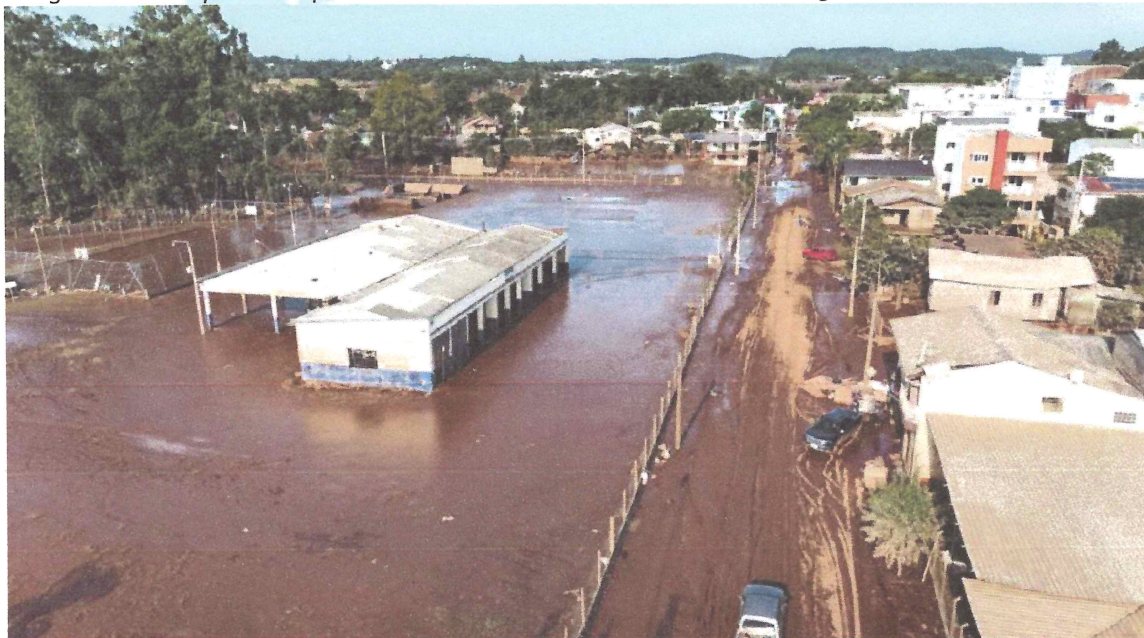
*Imagem 02 - Parque Poliesportivo após a enchente*

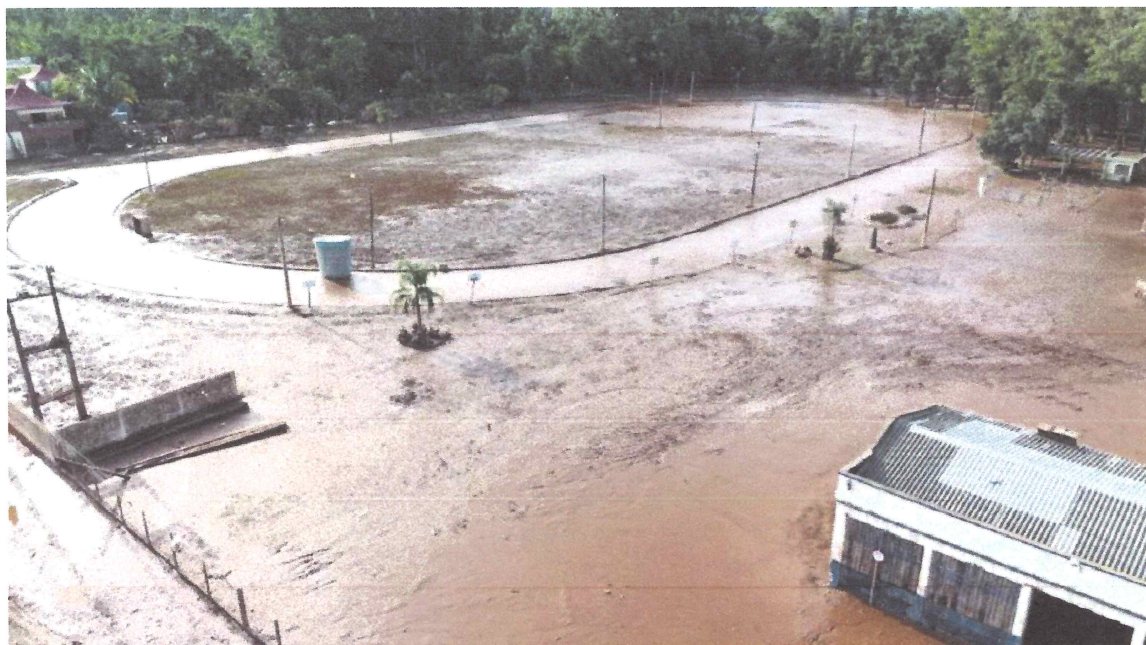
Imagem 03 – Pista Atlética imagem aérea com drone – Ficou submersa de lodo, prevista a remoção do material e emprego de novo material para restabelecimento das atividades esportivas– Previsto restabelecimento no item 1.1 da Planilha Orçamentária.

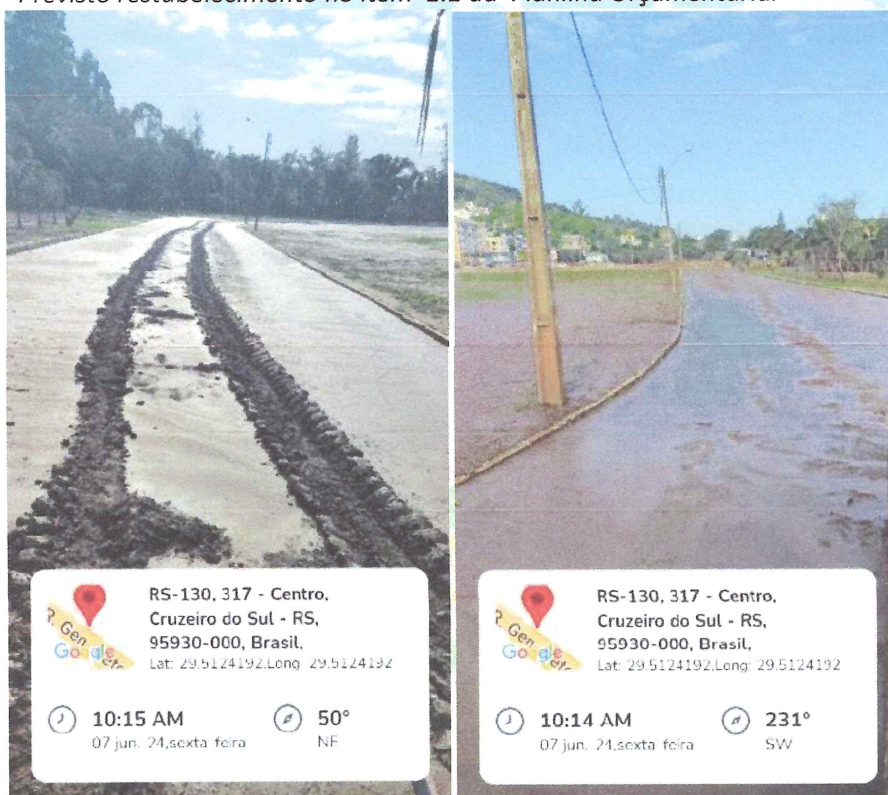
Imagem 04 e 05 – Pista Atlética – Ficou submersa de lodo, prevista a remoção do material e emprego de novo material para restabelecimento das atividades esportivas– Item 1.1 da Planilha Orçamentária.

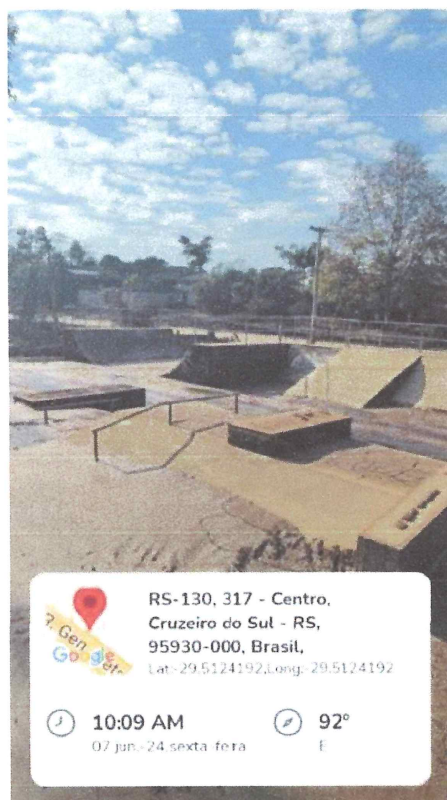
Imagem 06 - Pista de Skate ficou submersa, muito lodo, previsto limpeza no item 1.4 da Planilha Orçamentária.

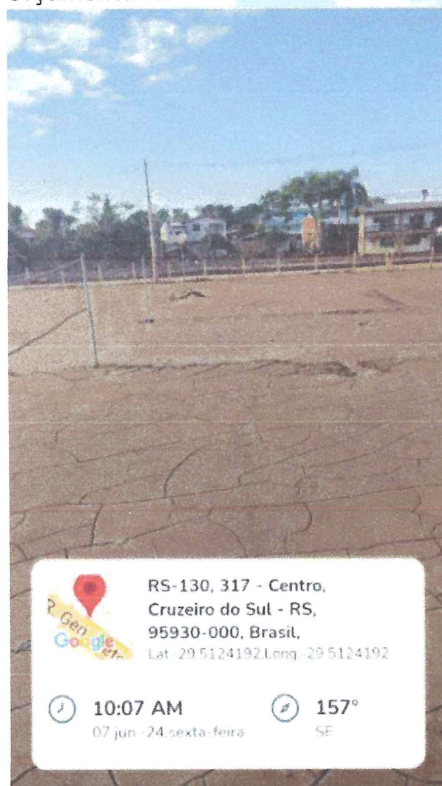
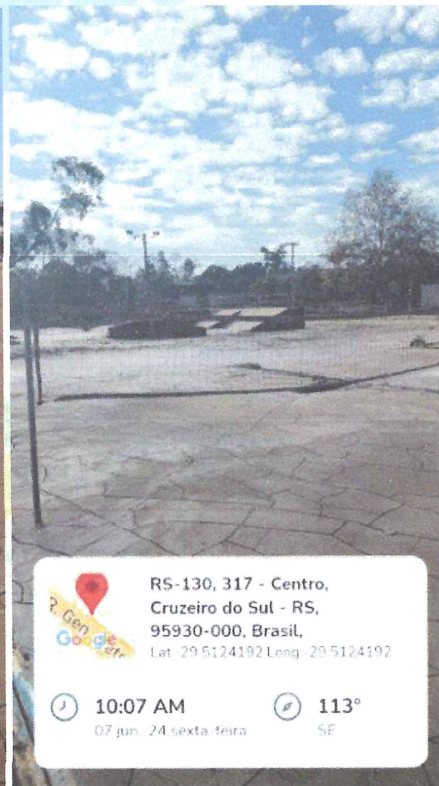
Imagem 07 e 08- Quadras de vôlei de areia submersas de lodo, previsto a remoção do lodo, recolocação da areia, serviços previstos no item 1.3 da Planilha Orçamentária.

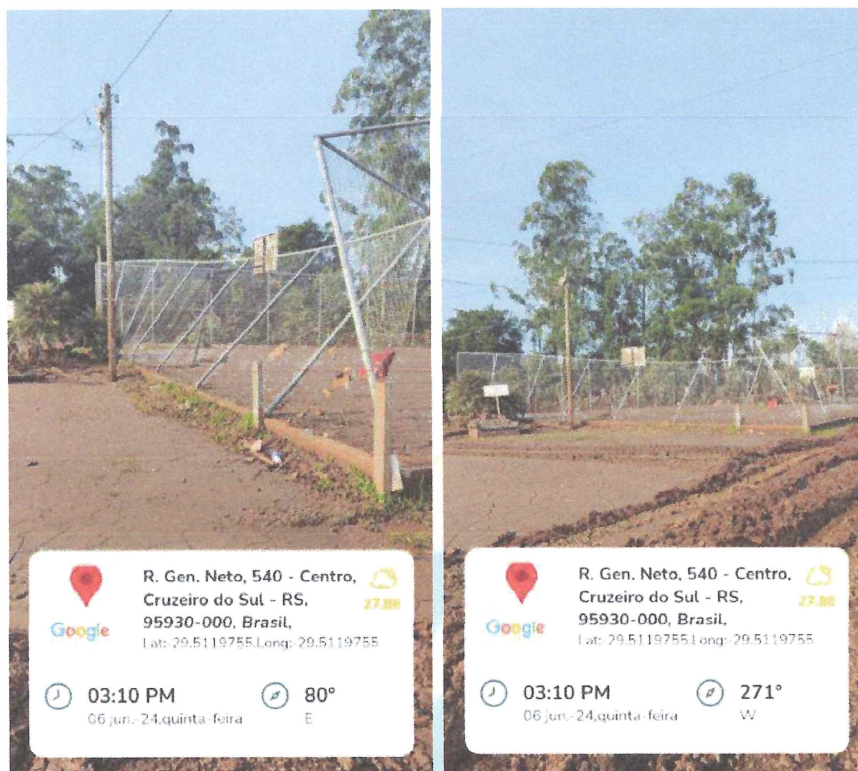
Imagem 09 e 10 – Quadra esportiva - Ficou abaixo da água, previsto a limpeza do lodo, pintura da quadra, remoção e instalação de novo alambrado, pois o mesmo foi danificado. Serviços previstos no item 1.2 da Planilha Orçamentária.

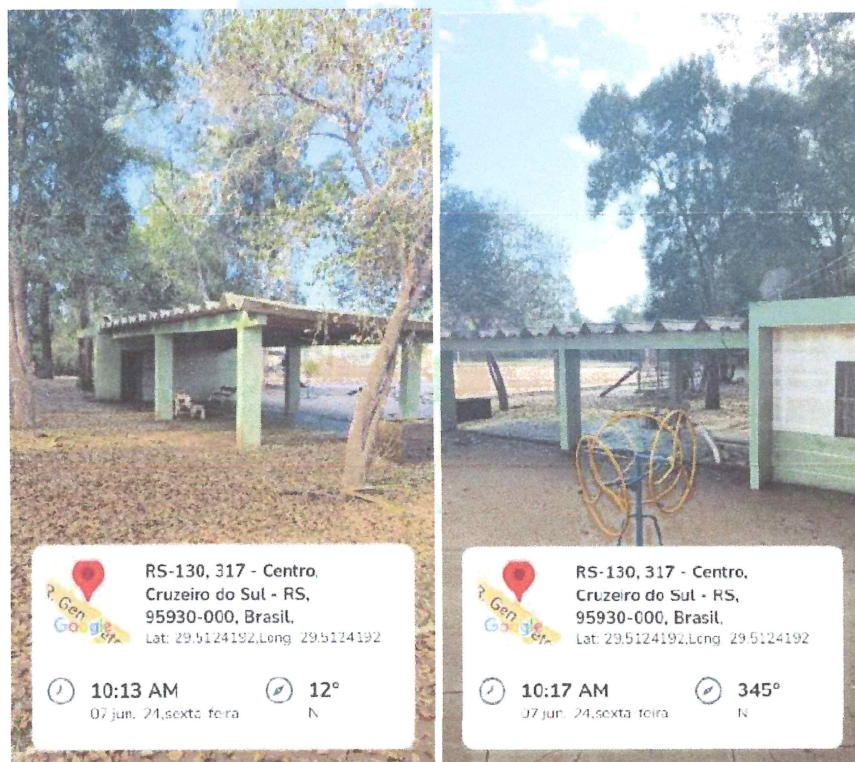
Imagem 11 e 12 – Sanitários da área verde – Previsto a limpeza do local, pintura e substituição das louças, esquadrias, metais e iluminação – serviços previstos no item 1.5 da Planilha Orçamentária.

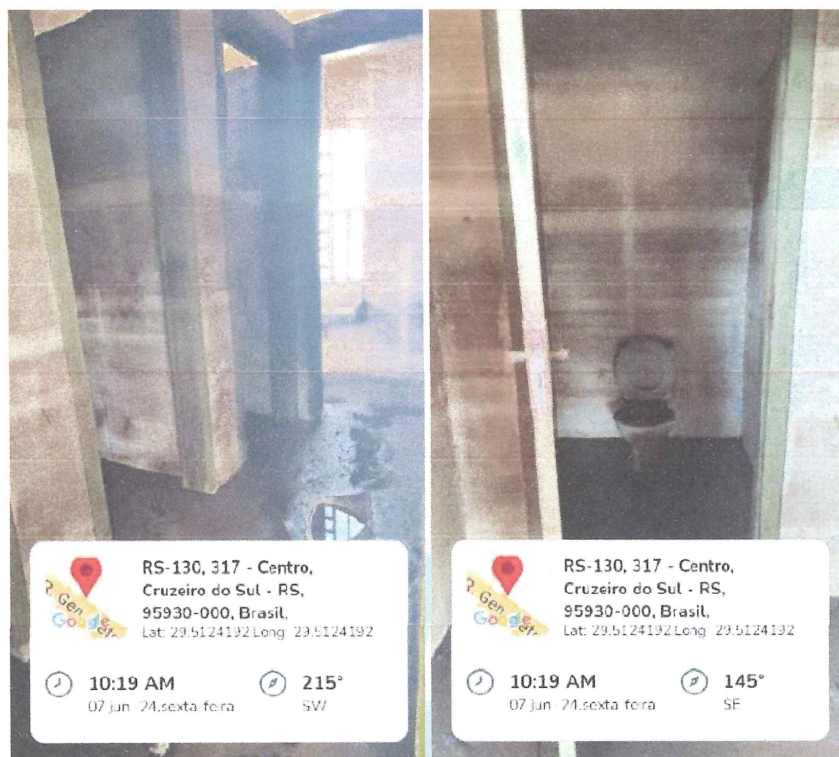
Imagens 13 e 14 – Sanitários da área verde – limpeza das paredes, piso, substituição dos vidros, substituição das louças, pintura das alvenarias, substituição das portas internas de madeira por alumínio e pintura das esquadrias metálicas – serviços previstos no item 1.5 da Planilha Orçamentária.

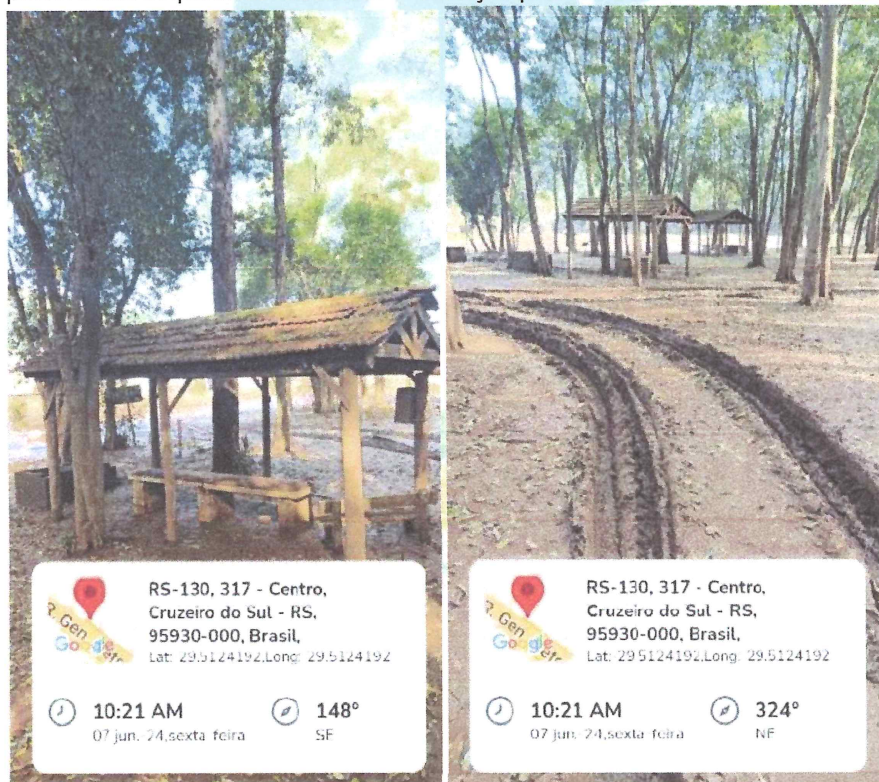
Imagem 15 e 16 – Limpeza dos quiosques da área verde – serviços previstos no item 1.6 da Planilha Orçamentária.

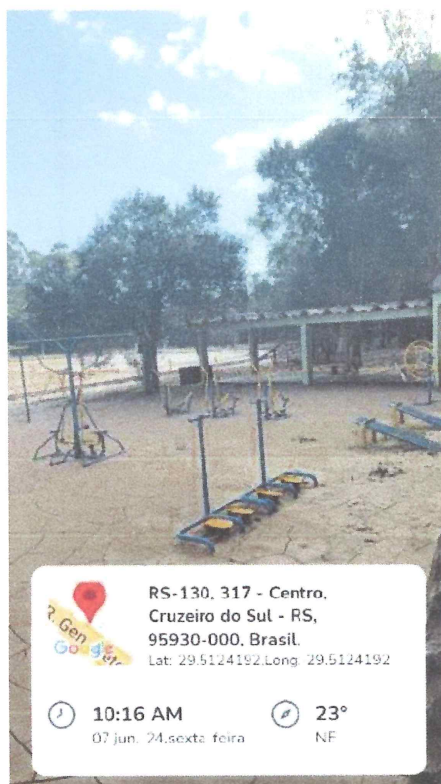
Imagem 17 – Limpeza da academia ao ar livre – serviços previstos no item 1.7 da Planilha Orçamentária.

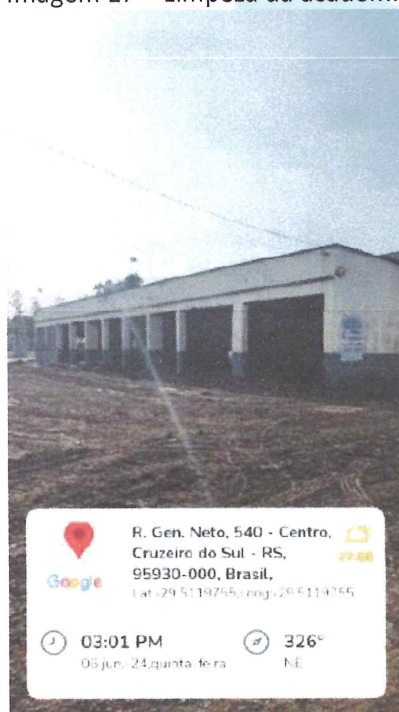
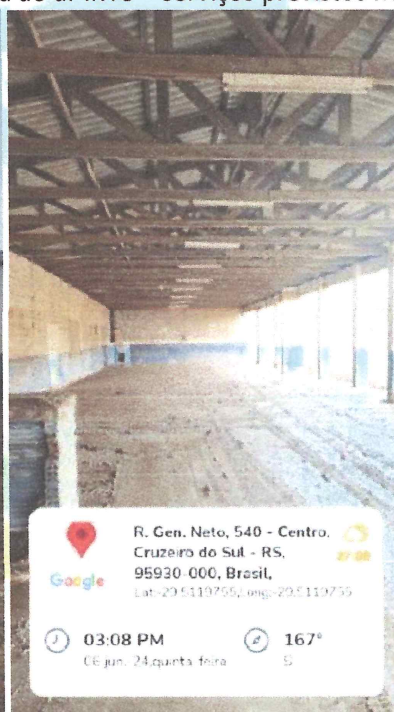
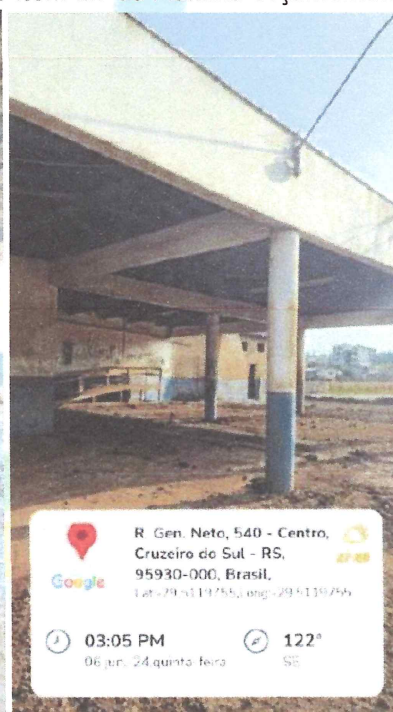
Imagem 18,19 e 20 – Limpeza e pintura do pavilhão da feira do produtor – serviços previstos no item 1.8 da Planilha Orçamentária.

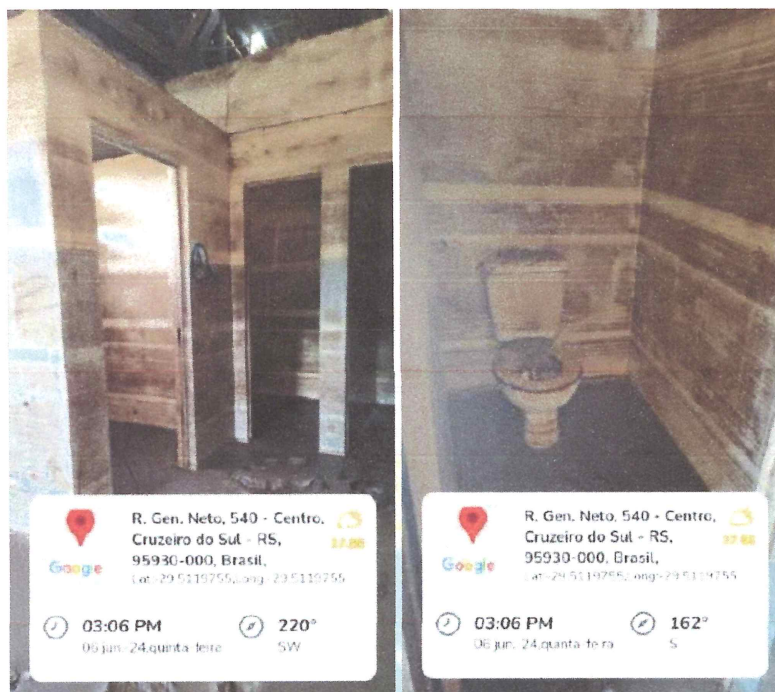
Imagem 21 e 22– Limpeza dos sanitários, pintura interna, substituição das louças e metais e luminárias - serviços previstos no item 1.8 da Planilha Orçamentária.

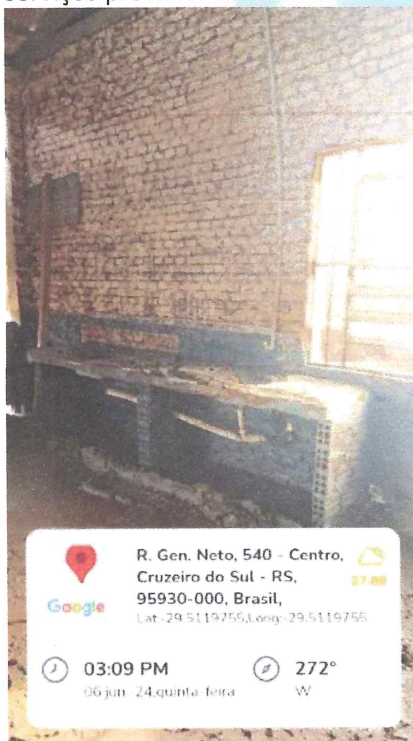
Imagem 23– Bancada do pavilhão da feira do produtor destruída - serviços previstos no item 1.8 (1.8.13,1.8.14,1.8.15,1.8.16,1.8.17e 1.8.18) da Planilha Orçamentária.

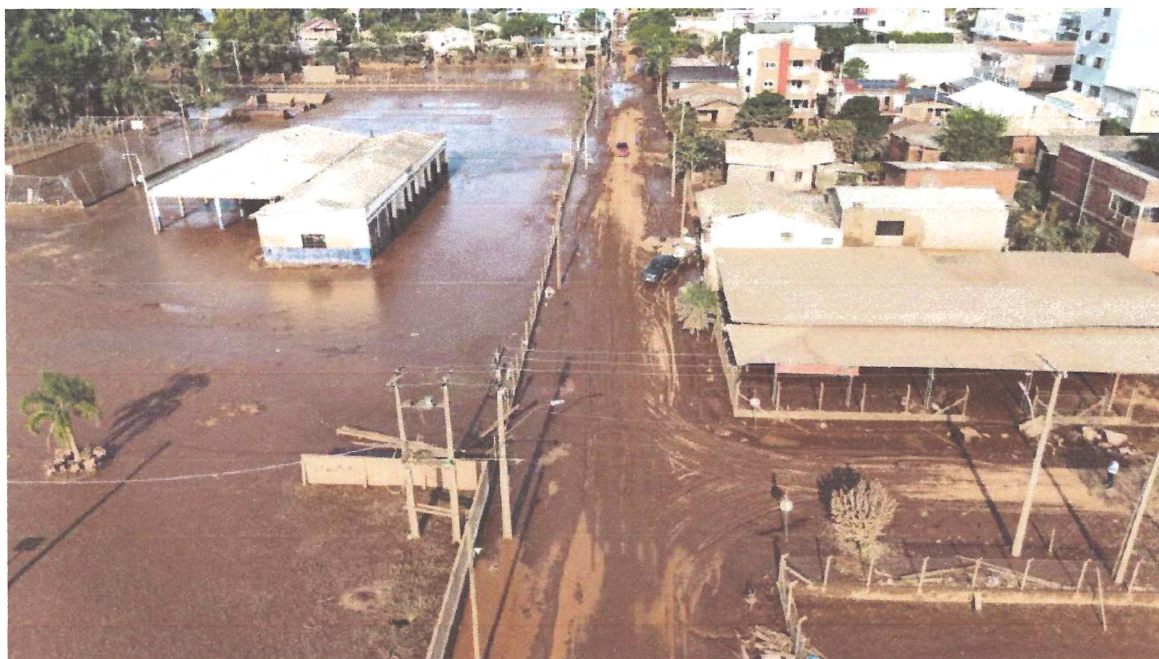
Imagem 24— Limpeza do pátio e colocação de pav's, foi estipulado este pavimento a fim de facilitar a limpeza caso ocorra outro episodio de cheia, assim como evitar a perda do material aplicado - serviços previstos no item 1.9 da Planilha Orçamentária

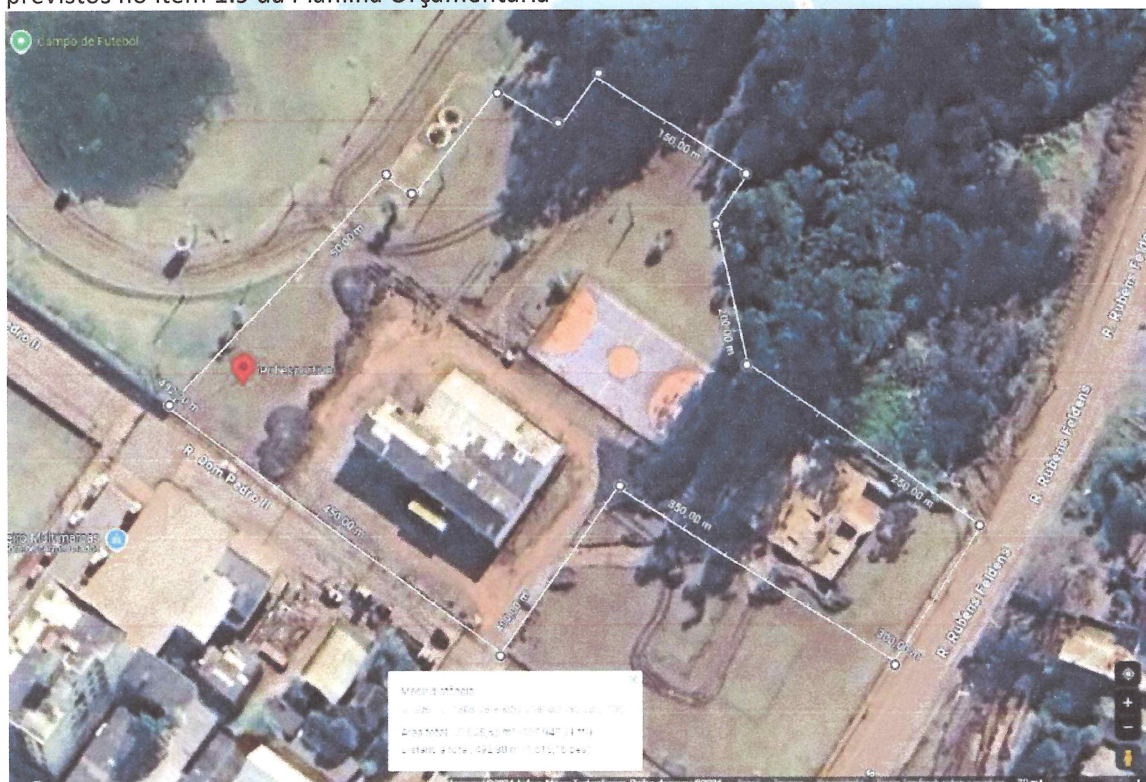
Imagem 25— Croqui para colocação de pav's e meio fio.

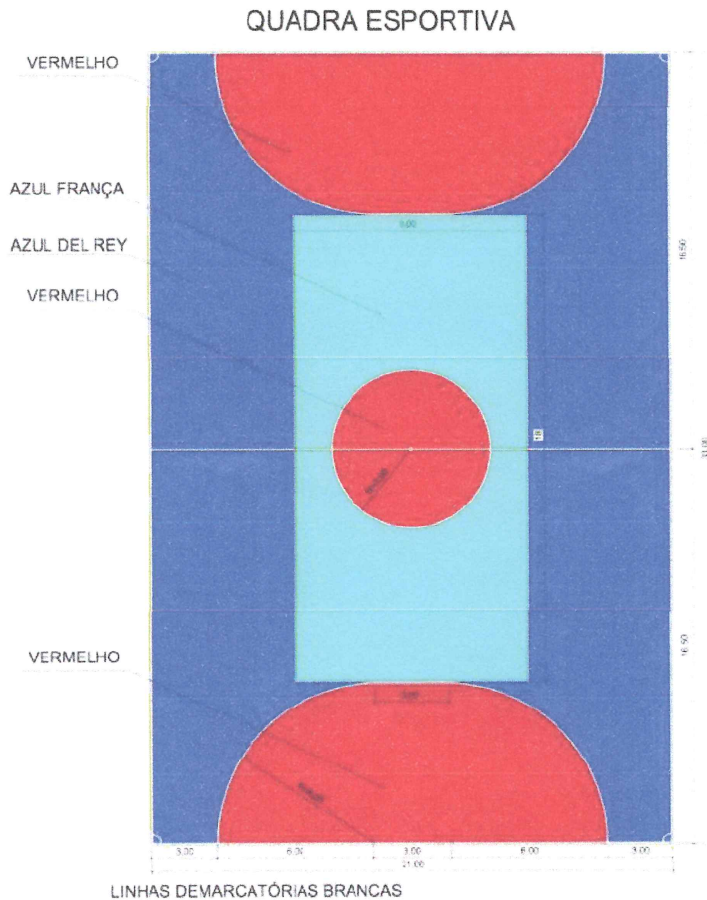
Imagem 26 – Croqui da quadra esportiva e suas dimensões para quantificação da pintura prevista no item 1.2.2 e 1.2.3 da Planilha Orçamentária.

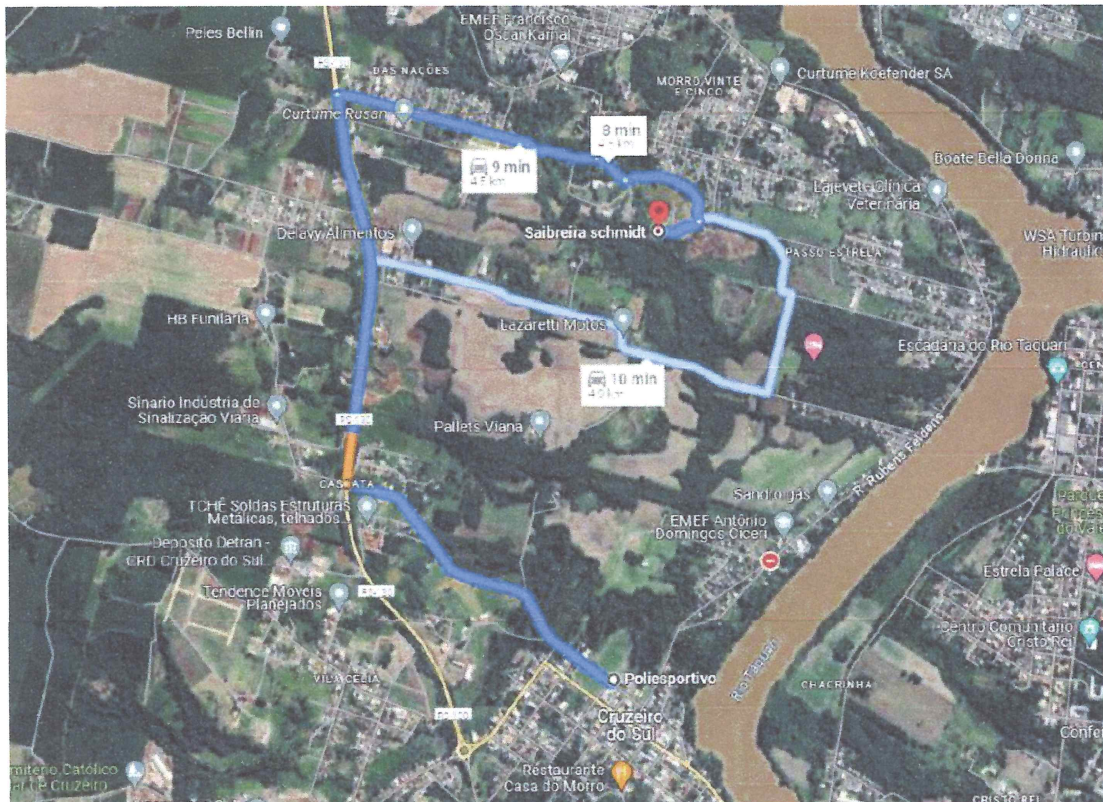
Imagem 27 – Distância percorrida para transporte do lodo até a saibreira (4,5km)– itens 1.1.3 e 1.3.3

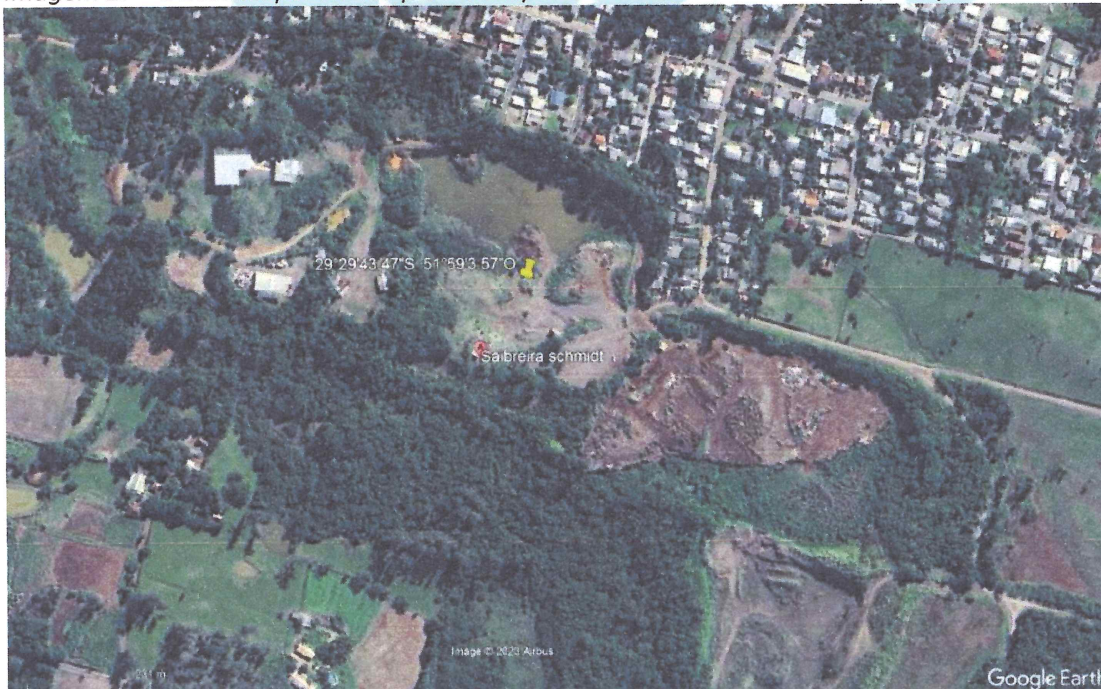
Imagem 28 – Coordenada Geográfica da saibreira para depositar o lodo  
(29°29'43.47" S 51°59'3.57" O)– itens 1.1.3 e 1.3.3

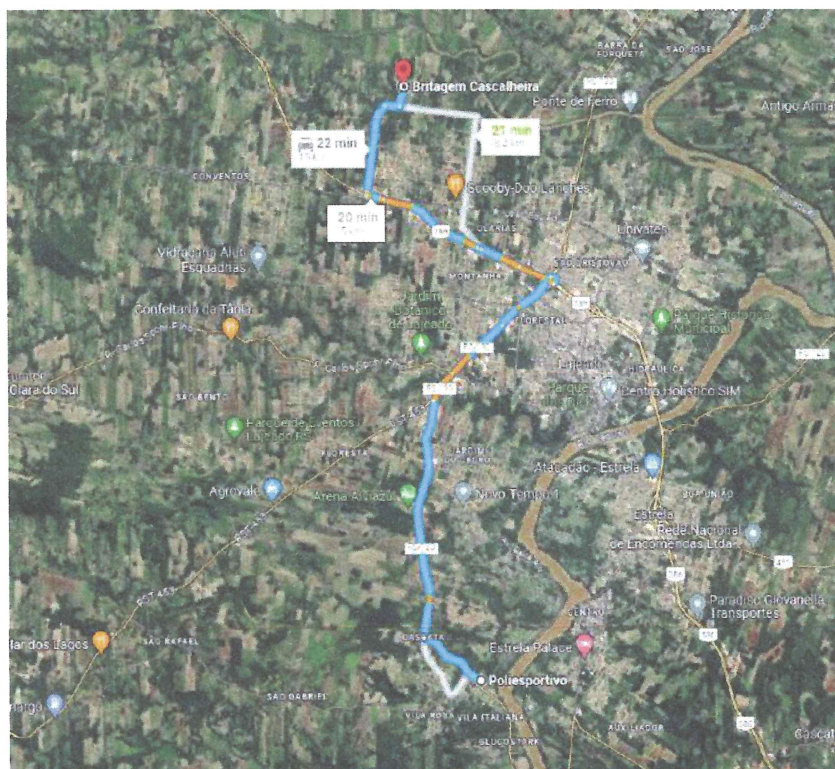
Imagem 29 – Distância percorrida para transporte do pó de brita para restabelecimento da pista de caminhada e da areia para as quadras de areia (15km)– itens 1.1.6 e 1.3.4

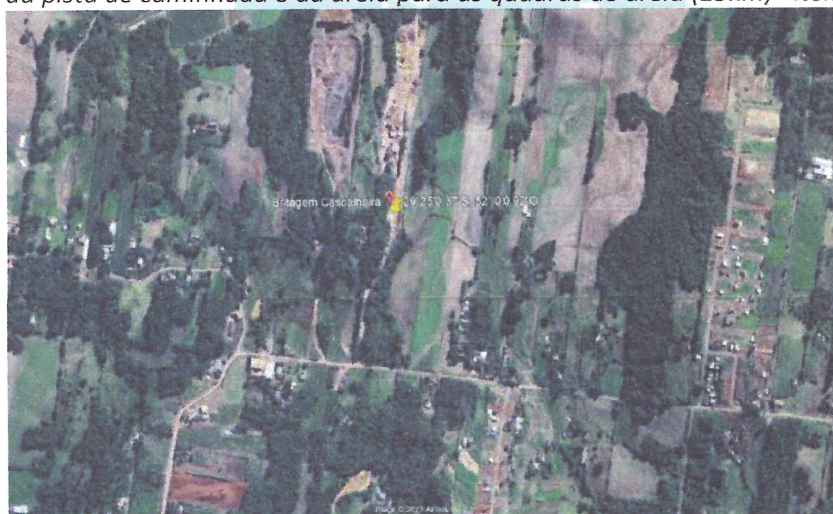
Imagem 30 – Coordenada Geográfica da jazida do material granular pó de brita e da areia (29°25'0.37'' 52°0'0.92'')– itens 1.1.6 e 1.3.4
